文化財 ニュース

26 Spring 2022

常盤橋門跡の修理工事と その成果

国指定史跡常盤橋門跡は、平成 23 年（2011）に発生した東日本大震災で被災し、以来、令和 2 年（2020）までの間、千代田区が修理工事を実施してきました。今回の特集では、その修理工事によって明らかになった史跡の歩みや構造について紹介します。

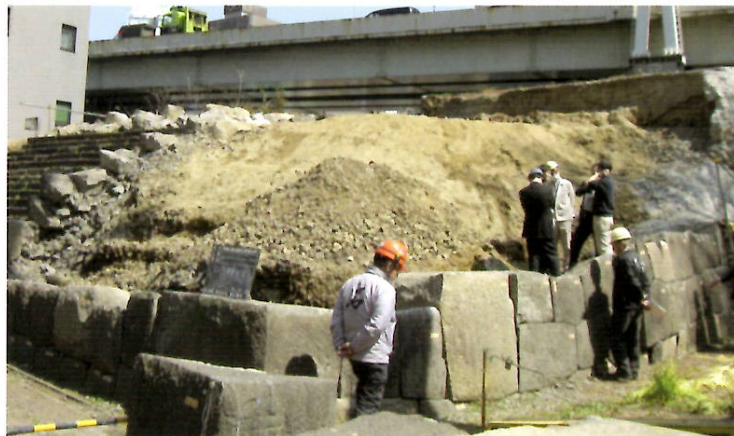
【写真1】 桁形石垣（北側）解体の様子

桁形石垣は、近世当初から現在までに少なくとも6回程度の修理を経ていることが記録によって明らかになっています。今回の修理工事に伴う調査では、過去の修理工事の際に、オリジナルの基底部分が失われてコンクリートの基礎の上に石垣が据えられていることや、石垣を支持する内部の構造が栗石や版築土（土や砂を薄く交互に重ねたもの）などではなく山砂に置き換わっていることが明らかになりました【写真1】。東日本大震災の際にも、こうした構造的な弱さが被害の拡大につながったものと考えられます。一方で、隅角部の石材からはチキリと呼ばれる金属製の部材で石同士を固定した痕跡などが見つかるなど、近世以来の技術や石垣の形態を尊重しながら修理が繰り返されてきたことが確認できました。

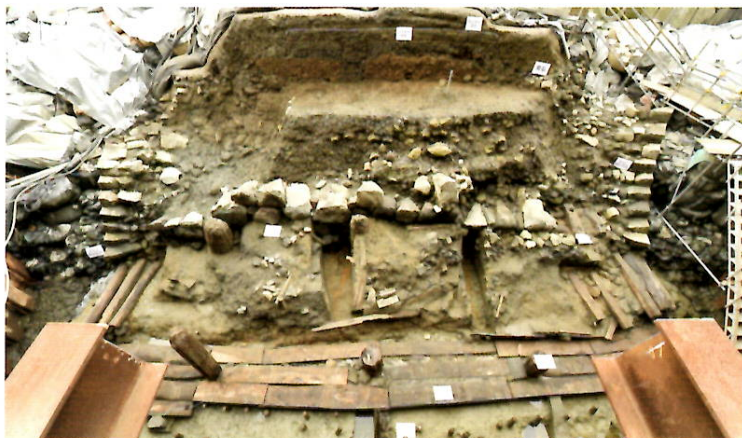
【写真2】 常盤橋右岸の地下遺構

石橋の修理工事では、右岸側の橋脚内部などに近世に木橋だった当時の遺構が残されていることが明らかになりました。残されていた木橋橋脚は2列5本で、直径約43～48cmをはかる頑強な丸木杭と護岸石垣で構成されていました【写真2】。

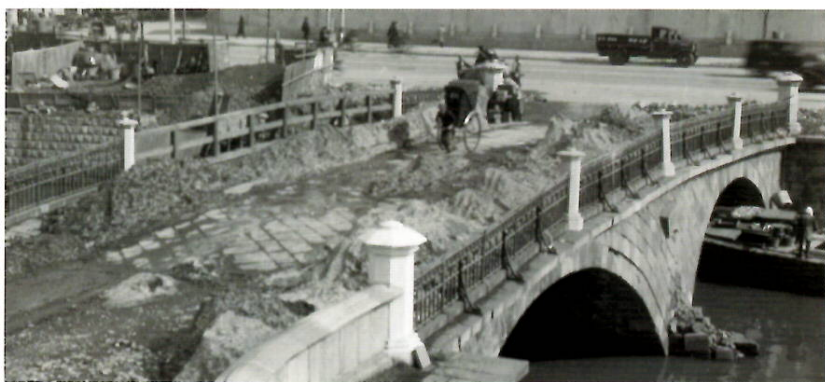
↑【写真3】「常盤橋修復前」
昭和6年（1931）撮影
（東京グリーンアーカイブス
所蔵）

今回の修理工事では、修理以前の段階では失われていた創建当時の姿を復元した箇所があります。写真3は関東大震災後の常盤橋を写したのですが、中央の橋脚に崩れている箇所があることがわかります。これは水切石とよばれる部分で、創建当時には上下流の両方に設けられていました。
